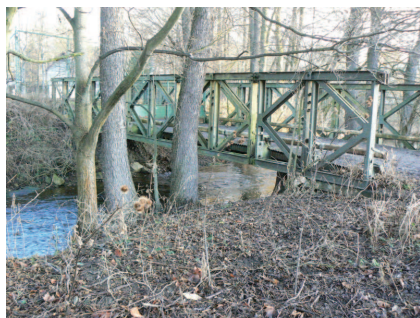
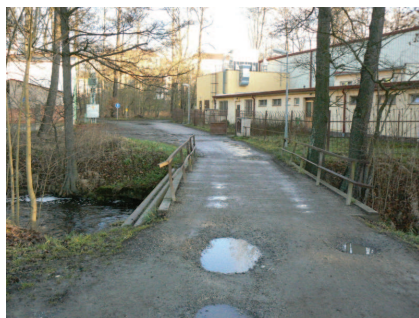
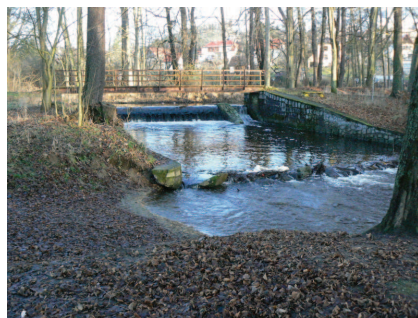
Úsek toku nad mostem MT12 - ř.km 91,000 až 91,700. V tomto úseku je koryto nekapacitní a provede sotva Q5. Při větších průtocích je zaplavená inundace včetně přilehlých nemovitostí, sportovních objektů, hřišť a objektů drobné výroby. Všechny mostky a lávky jsou již při Q20 nekapacitní.

Volně protékající náhon na levém břehu vytváří při Q5 až Q20 ostrov. Při Q100 je prakticky celý ostrov zaplaven a navíc je celý v aktivní zóně, neboť z něj nevede bezpečná úniková cesta.

V úseku mezi profily mostu MT12 až jezu s lávkou JT15 je plánována komplexní protipovodňová ochrana, která by stávající ostrov chránila před Q100. Tuto ochranu doporučujeme, pouze upozorňujeme na to, že se proti původním návrhům změnila n-leté průtoky a že je pro výpočet návrhové hladiny potřeba počítat s uzavřením inundace v souladu s navrhovaným opatřením, čímž výpočtová hladina proti stávajícím výpočtům opět značně vzroste. Stávající posouzení je provedeno bez navrhovaných opatření dle stávajícího stavu.

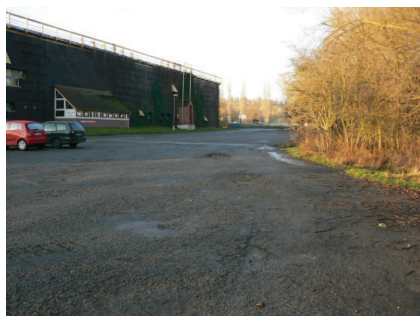
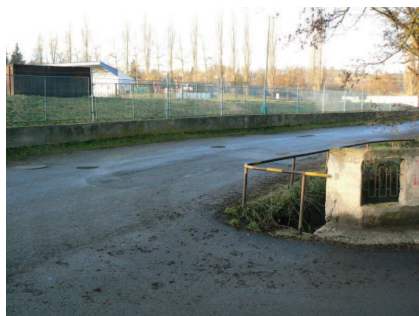
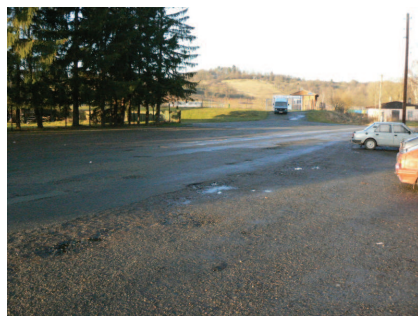
Na pravém břehu protipovodňová ochrana není, Q100 zasahuje až k objektům, ale žádný objekt neleží v aktivní zóně.

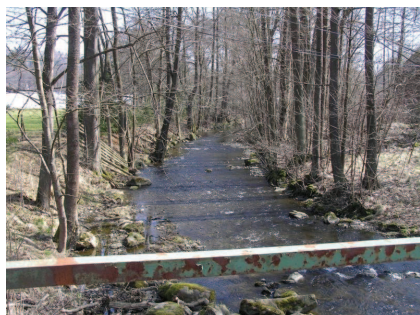
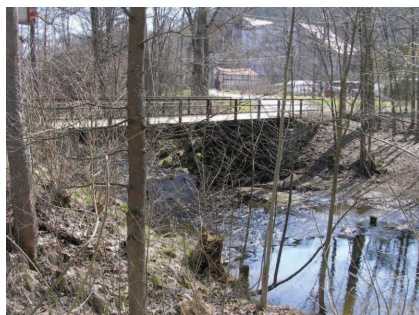
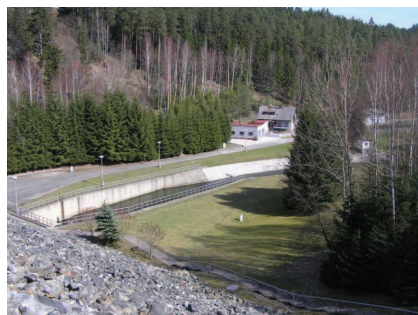
Přímo nad Tachovem až k obci Světce protéká Mže parkem, lesním porostem a loukami. Koryto je zde nekapacitní. Není zde ale žádná nemovitost v záplavě Q100. Totéž platí i pro obec Světce, všechny nemovitosti jsou zde mimo dosah Q100. Toto platí i pro úsek toku nad obcí Světce až k VD Lučina, kde protéká vodní tok lesním porostem.
